SOME SAMPLES OF THE TEMPLE ARCHITECTURE OF THE HISTORICAL BASIANI REGION

TEIMURAZ KHUTSISHVILI

NODAR ARONISHIDZE

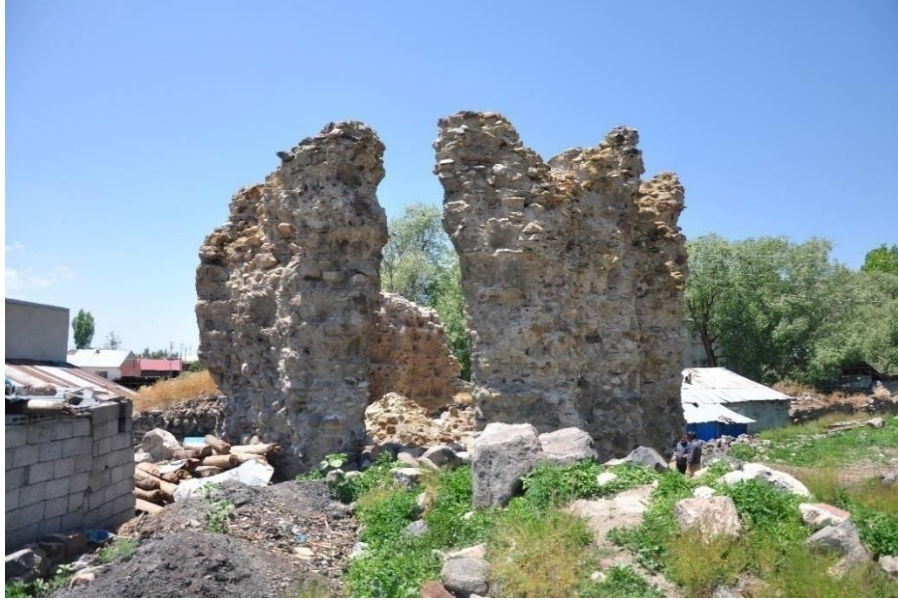
სურ. 1. ისტორიული ბასიანის სოფელი ქეივანქი, თანამედროვე ტაშკაინაკი, ფასინლერის რაიონი, ერზურუმის პროვინცია (Taşkaynak, Pasinler İlçesi, Erzurum İli).
ჩრდილოეთითი ფასადი, მორღვეული შესასვლელი

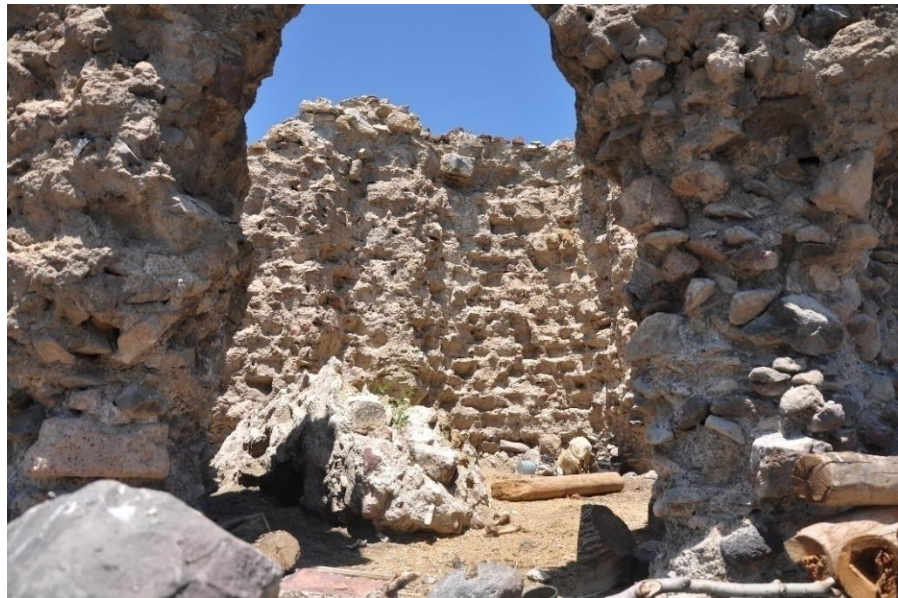
სურ. 2. ისტორიული ბასიანის სოფელი ქეივანქი, თანამედროვე ტაშკაინაკი, ფასინლერის რაიონი, ერზურუმის პროვინცია (Taşkaynak, Pasinler İlçesi, Erzurum İli).
ჩრდილოეთითი ფასადი, მორღვეული შესასვლელი

ნაგებობა მდებარეობს სოფლის ცენტრის სიახლოვეს და მოქცეულია თანამედროვე განაშენიანებაში. ძეგლი საცხოვრებელი სახლების უკანაა მოქცეული და მას თანმოხვედრა, სპეციალური კიბით, ცხოველთა სადგომის სახურავზე გადავლითაა შესაძლებელი (40°01'31.14"N; 41°35'32.13"E). ტეტრაკონქი მომცრო ზომისაა და მისი გეგმარებითი მოხაზულობა კვადრატულ ფორმაში ექცევა - ამდენად, შენობის სიგრძე-სიგანე ერთმანეთის ტოლია და დაახლოებით 10 მეტრს აღწევს. (ნახ. 1) შემორჩენილი კედლების მაქსიმალური სიმაღლე 6-7 მეტრი, ხოლო სისქე, მხოლოდ შემორჩენილი დულაბის მასისა 0.6-0.7 მეტრი უნდა იყოს (სურ. 1). იკითხება ნაგებობაში შესასვლელი ორი კარი - დასავლეთით და ჩრდილოეთით, რომელთა სიგანეც სავარაუდოდ 1-1.2 მეტრი უნდა ყოფილიყო. შესასვლელთა სიმაღლის განსაზღვრა სადღეისოდ შეუძლებელია, რადგან კარის თავზე არსებული კედლის ნაწილები ჩამოშლილია (სურ. 2).

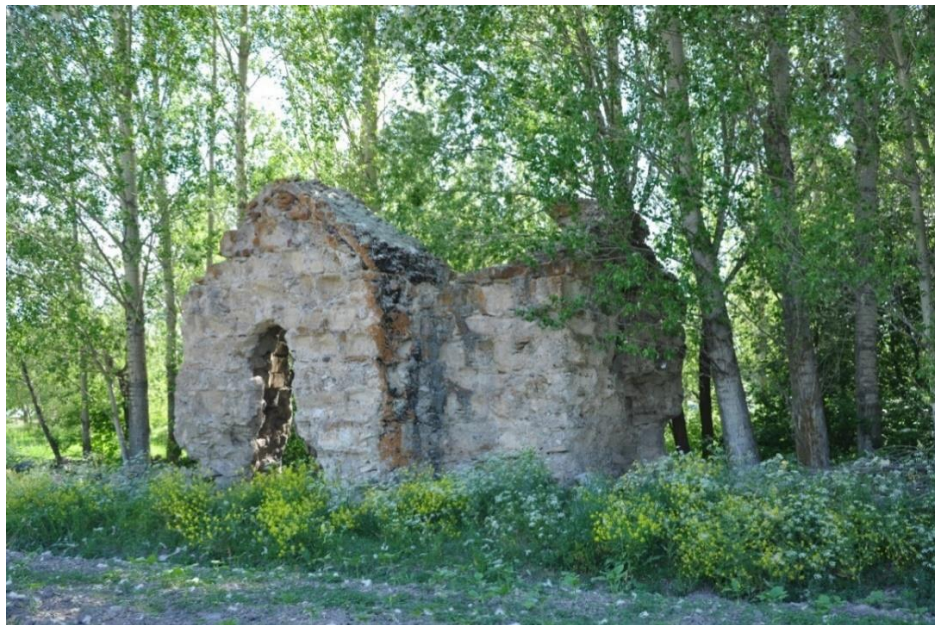
სურ.3. ისტორიული ბასიანის სოფელი ჰინცკი, თანამედროვე კურბანჩაირი, ფასინლერის რაიონი, ერზურუმის პროვინცია (Kurbançayırı, Pasinler İlçesi, Erzurum İli). ხედი, სამხრეთ-ღმოსავლეთით, მორღვეული სამხრეთი შესასვლელი

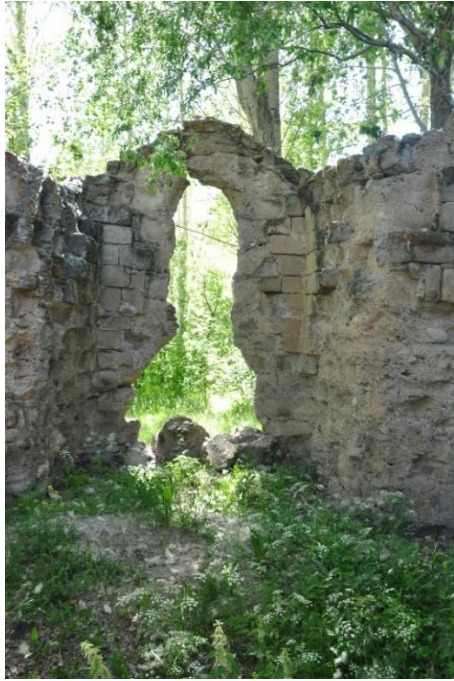
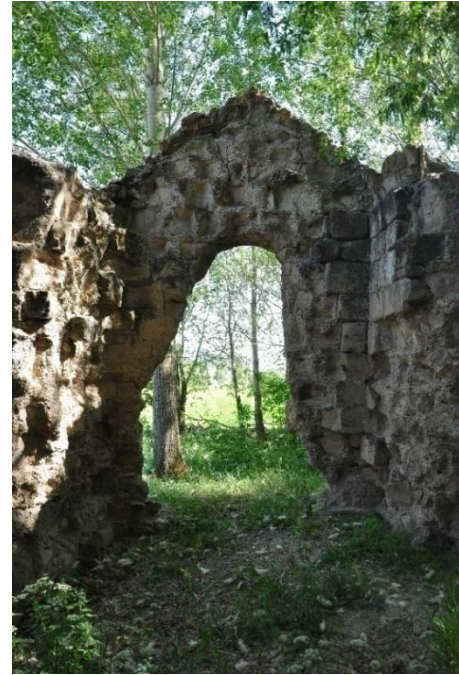
სურ. 4-5. ისტორიული ბასიანის სოფელი ჰინცკი, თანამედროვე კურბანჩაირი, ფასინლერის რაიონი, ერზურუმის პროვინცია (Kurbançayırı, Pasinler İlçesi, Erzurum İli). ინტერიერი, სამხრეთი და ჩრდილოეთი მკლავები, მორღვეული შესასვლელები

მიუხედავად იმისა, რომ თავისუფალი კვრის ტიპის ძეგლის დიდი ნაწილი მთელი სიმაღლითაა შემორჩენილი და იკითხება შენობის ძირითადი კორპუსის მასები, ნაგებობის სივრცით-გეგმარებითი თუ არქიტექტურული თავისებურებები, საკმაოდ დიდია დანაკარგის წილი (სურ. 3). უპირველესად აღსანიშნავია ჩამოქცეული გუმბათი, რომლის ფრაგმენტები ინტერიერში ნაშალი სახითაც აღარაა შემონახული. ასევე უდიდესი დანაკარგია შენობის პერანგის წყობა, რომელიც აქა-იქ მხოლოდ მცირე ფრაგმენტების სახითაა იკითხება. ინტერიერში აღარ გვხვდება არც გუმბათი და არც მისი საყრდენი ნაწილები - აფრები, ტრომპები. განირჩევა მხოლოდ ერთ მხარეს აფსიდით დასრულებული თავისუფალი ჯვრის ტიპის ნაგებობის ძირითადი კორპუსი, სადაც ინტერიერში, რამდენიმე მონაკვეთზე მკლავთა დამასრულებელი კამაროვანი გადახურვის მცირე ფრაგმენტებია მოცემული. აღნიშნული მონაკვეთები საშუალებას გვაძლევს განვსაზღვროთ შენობის დაახლოებითი სიმაღლე გუმბათით, ხოლო ზუსტი პროპორციები გუმბათის გარეშე. გარდა ამისა, ძლიერ დაზიანებული სახით შემორჩენილია პერანგის წყობა ინტერიერში - განსაკუთრებით მნიშვნელოვანი ნაწილი საკურთხევის აფსიდის ზედა წელზე, სადაც ჩანს მისი სრული სიმაღლე, შესაბამისად, კონქის მონაკვეთი. შიდა სივრცეშივე იკითხება ფრაგმენტებად შერჩენილი რამდენიმე კვადრი. აქვე აღსანიშნავია, რომ შემორჩენილია შესასვლელისა და სარკმლების მონაკვეთები, მორღვეული წირთხლებითა და წყობით (სურ. 4-5).

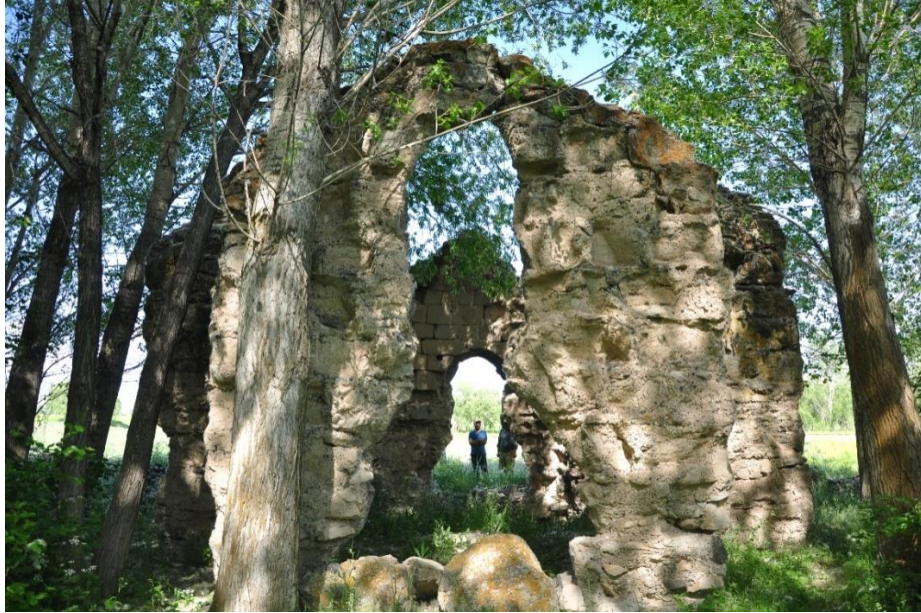
სურ. 6. ისტორიული ბასიანის სოფელი ჰინცკი, თანამედროვე კურბანჩაირი, ფასინლერის რაიონი, ერზურუმის პროვინცია (Kurbançayırı, Pasinler İlçesi, Erzurum İli).
დასავლეთი ფასადი, დასავლეთი სარკმლის მორღვეული პირი

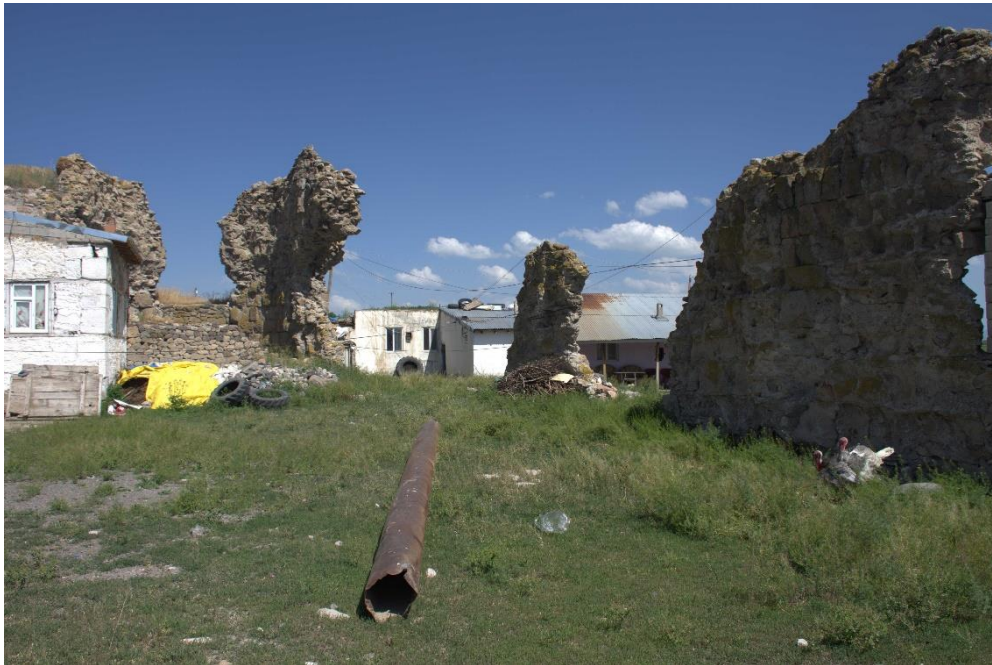
სურ. 7. ისტორიული ბასიანის სოფელი ზადიჯუინი, თანამედროვე ესენდერე, ფასინლერის რაიონი, ერზურუმის პროვინცია (Esendere, Pasinler İlçesi, Erzurum İli).
საერთო ხედი აღმოსავლეთით, აღმოსავლეთი და ჩრდილოეთი კედლის ფრაგმენტები

დარჩენილი, საკმაოდ მაღალი კედლების გარჩევა საცხოვრებელი სახლისგან მაინც ხერხდება. ძლიერ დაზიანებული ნაგებობისგან რამდენიმე ფრაგმენტია წარმოდგენილი, მაგრამ ეს ნაწილებიც მოქცეულია ახალი მშენებლობის არეალში ისე, რომ სახლისა და სამეურნეო შენობების დიდი ნაწილი უშუალოდაა მიდგმული ძველი ეკლესიის ნაშთებს. ამდენად, ახალი მშენებლობით დაფარული და თავისთავადაც ძლიერ დაზიანებული ძეგლის ზუსტი ზომების განსაზღვრა რთულია. სავარაუდოა, რომ მისი სიგრძე დაახლოებით 25-30 მეტრი, ხოლო სიგანე 15-20 მეტრი ყოფილიყო. დღემდე სხვადასხვა მონაკვეთზე შემორჩენილი კედლების მაქსიმალური სიმაღლე 5-6 მეტრს აღწევს, ხოლო მათი სისქე 0.9-1.3 მეტრს შორის უნდა ყოფილიყო (სურ. 7).

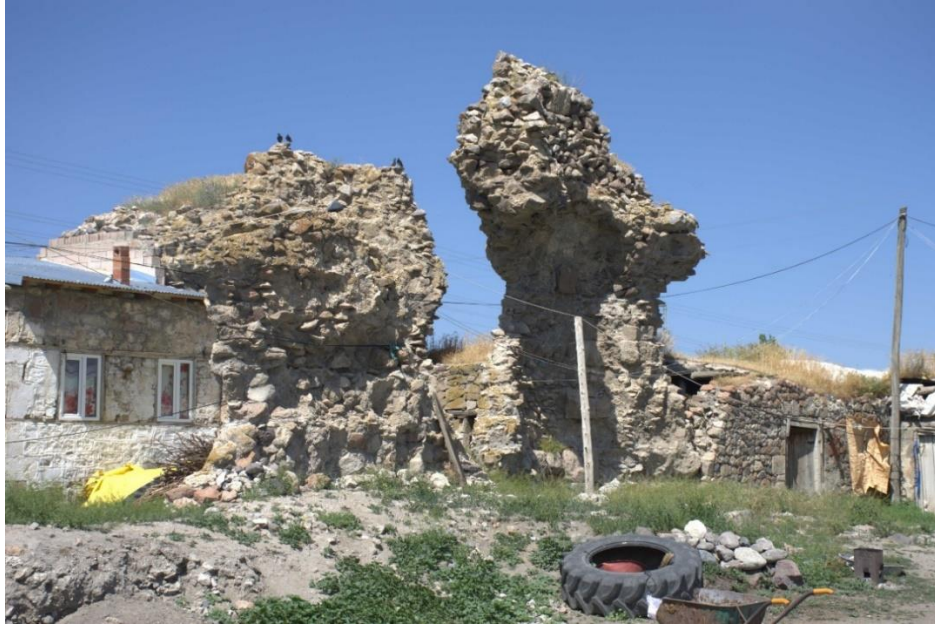
სურ. 8. ისტორიული ბასიანის სოფელი ზადიჯუინი, თანამედროვე ესენდერე, ფასინლერის რაიონი, ერზურუმის პროვინცია (Esendere, Pasinler İlçesi, Erzurum İli).
ხედი ჩრდილო-აღმოსავლეთით, ჩამოშლილი სადიაკვნე და საკურთხეველი

საკმაოდ დიდი ზომისა და მასშტაბური ნაეკლესიარი ძლიერაა დაზიანებული. ზოგადი სახით შეიძლება ითქვას, რომ ნაგებობის დასავლეთ და ჩრდილოეთ მხარეს კედლები სრულადაა განადგურებული, ხოლო სამხრეთითა და აღმოსავლეთით სტრუქტურის ნაწილი, ძლიერ დაზიანებული სახით, მაგრამ მაინც, შემორჩენილია. სამხრეთით ვხვდებით შენობის ორ, ერთხაზზე არსებულ და ერთმანეთისგან დაცილებულ კედლის ნაშთს, რომელთა სიგრძე დამოუკიდებლად 4-5 მეტრია, ხოლო სიმაღლე 4 მეტრამდე აღწევს. ეს უნდა ყოფილიყო ტაძრის სამხრეთი კედელი, რომელიც სადღეისოდ მხოლოდ პერანგშემოცლილი დულაბის სახითაა მოღწეული. აღმოსავლეთით კი იკითხება საკურთ-ხევისა და მის გვერდით არსებული პასტოფორიუმების ნაშთები. აქედან სამხრეთი პასტოფორიუმი, სადიაკვნე, დაკარგულია და მხოლოდ აფსიდის სამხრეთ კედელზე შერჩენილი ბუდეების მიხედვით შეიძლება მისი ზოგადი ზომების განსაზღვრა. საკურთხეველი ნაწილობრივია შემორჩენილი - განირჩევა აფსიდი, სადაც ქვედა ნახევარზე პერანგის წყობაცაა შემორჩენილი და მის ჩრდილოეთ მხარეს არსებული სამკვეთლო, რომელში შესასვლელიც არ არსებობს ძეგლის ღია მხრიდან. საკურთხევის აფსიდი და მისი მიმდებარე კედლები მეტი დაცულობით ხასიათდება - აღნიშნულ მონაკვეთზე კედლების სიმაღლე 5-6 მეტრს აღწევს. აფსიდა შუამონაკვეთზე გახსნილია, სადაც ჩამოშლილია წყობის ის ნაწილი, სადაც სარკმელი უნდა ყოფილიყო მოწყობილი. ასევე დაკარგულია კონქი და საერთოდ აფსიდის ზედანახევრის მომპირკეთებელი წყობა. შუა ზეგახლეჩილი აფსიდის ქვედა კედელი მოგვიანო წყობით სანახევროდაა შევსებული. ჩრდილოეთი პასტოფორიუმი, სამკვეთლო სრულადაა დაფარული თანამედროვე მშენებლობით - დასავლეთიდან მას მიდგმული აქვს სახლი, ხოლო აღმოსავლეთიდან სამეურნეო დანიშნულების სათავსი. ამდენად, მასში მოხვედრა მეპატრონის გარეშე შეუძლებელი შეიქნა და საბოლოოდ ვერც მოხერხდა. შესაძლებელი გახდა მხოლოდ საკურთხევის აფსიდში, მის ჩრდილოეთ რკალში არსებული ღრუს საშუალებით სამკვეთლოს დათვალიერება, საიდანაც გამოჩნდა ამ უკანასკნელის უაღრესად საყურადღებო გეგმარება და კედლის მოპირკეთებული წყობა. სამკვეთლო სადღეისოდ სამეურნეო დანიშნულებითაა გამოყენებული, ისევე, როგორც საკურთხეველი, სადაც წვრილფეხა ცხოველთა სადგომია მოწყობილი (სურ. 8).

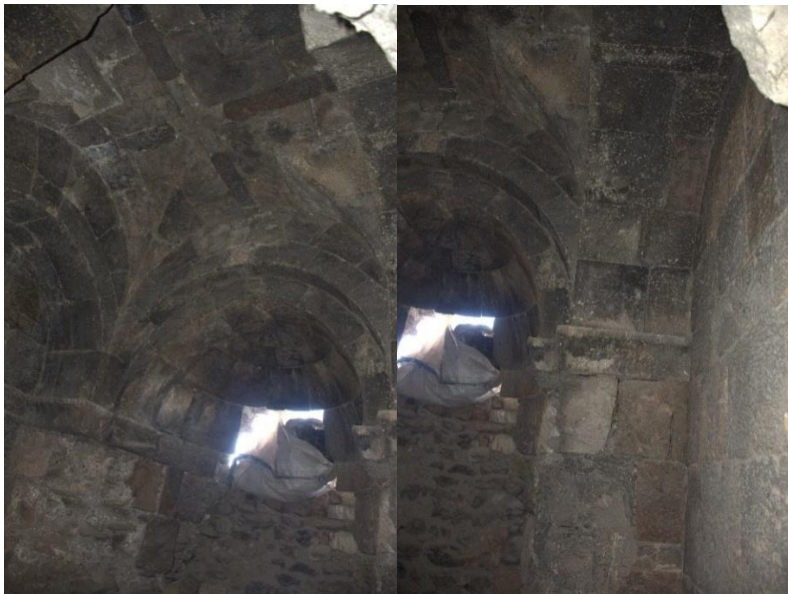
სურ. 9-10. ისტორიული ბასიანის სოფელი ზადიჯუინი, თანამედროვე ესენდერე, ფასინლერის რაიონი, ერზურუმის პროვინცია (Esendere, Pasinler İlçesi, Erzurum İli).
სამკვეთლო, ხედი აღმოსავლეთით

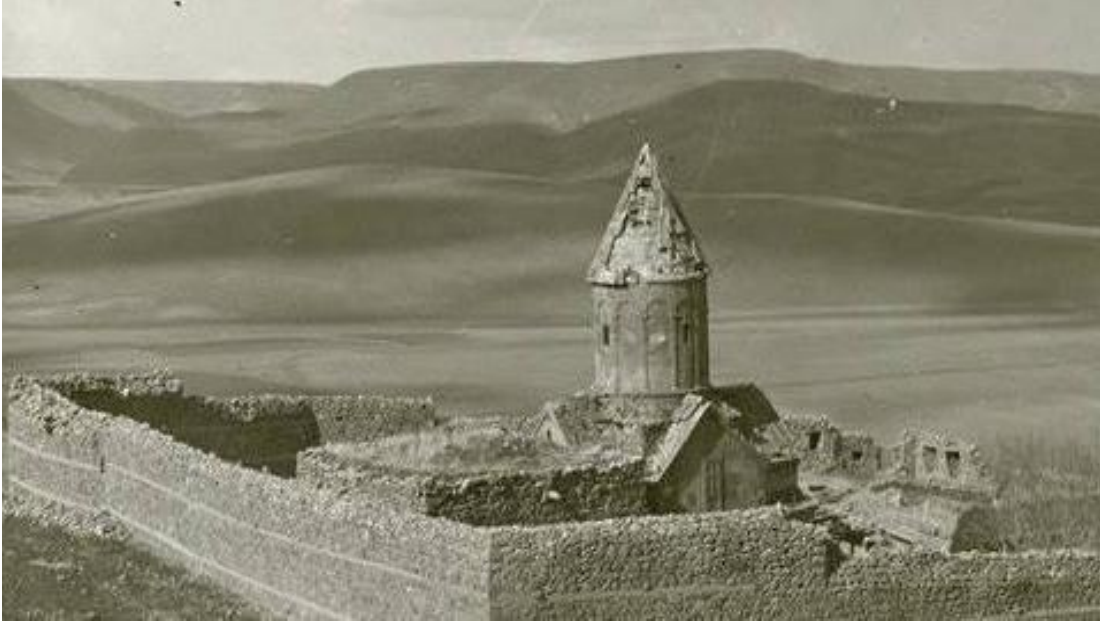
სურ. 11. საარქივო ფოტო, ისტორიული ბასიანის სოფელი აკსიკომსი, თანამედროვე დემირდოვენ, ფასინლერის რაიონი, ერზურუმის პროვინცია (Demirdöven, Pasinler İlçesi, Erzurum İli).

გუმბათიანი ეკლესია, დანგრეული კუპელჰალე, სამონასტრო ნაგებობები და გალავანი საერთო ხედი სამხრეთ დასავლეთიდან (XV-XVI სს.)
